Christuskirche Stuttgart-Bad Cannstatt

Untersuchung: Restauratorischen Bestanderfassung und Maßnahmenplanung.

Auftragsumfang: Westfassade, sowie exemplarisch begrenzte Bereiche der restlichen Fassaden

Auftraggeber: Evangelisch-methodistische Kirche Stuttgart-Bad Cannstatt

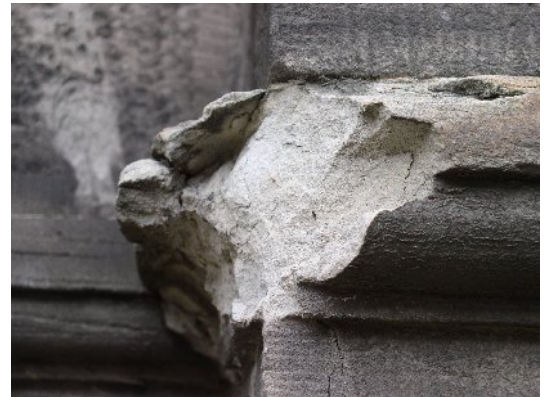
In einem Werkstück sind eine oder mehrere scharfkantige Fehlstelle zu sehen.

Bewertung: Sofern die Ausbrüche von außen bedingt sind handelt es sich um eine gewisse Beeinträchtigung in der Wasserführung an der Oberfläche des Objekts und eine ästhetische Beeinträchtigung. Wenn der Ausbruch durch konstruktive Mängel oder Mängel bei der Ausführung bedingt sind, muss ihnen auf der Ursachenebene begegnet werden.

Ursache: In einem großen Umfang sind Ausbrüche Folgen von mechanischen Schäden (evtl. noch Spätfolgen der Schäden aus dem 2. Wk.). In einigem Umfang sind sie aber auch als Ausbrüche entstanden, die Folgen von Riss- und Schalenbildungen sind.

Ausbruch in Folge von Bröckelrissbildung (Ohne Maßstab)

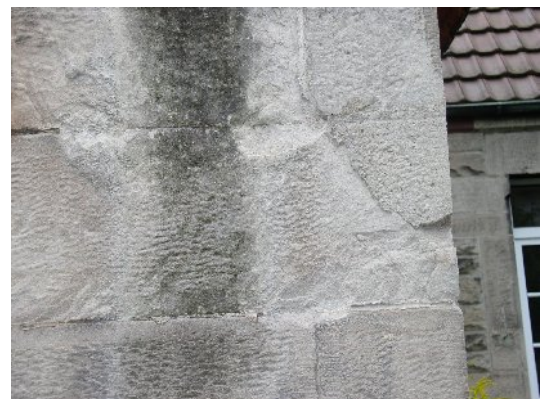
Die Altantragung hat teilweise sich vom Steinmaterial gelöst oder weist eine starke Rückwitterung an der Grenze der Antragung, in der Regel auf der Sandsteinseite auf.

Bewertung: Die gelockerten Antragungen können abfallen und stellen damit eine latente Gefährdung dar. Ausgebrochene Antragungen verändern den Ablauf von Niederschlägen auf der Bauwerksoberfläche, was in der Regel punktuell eine stärkere Durchfeuchtung zur Folge hat.

Ursache: Die Ursache für die defekten Antragungen ist einerseits in ihrer inzwischen etwa 50-jährigen Standzeit, andererseits in der hier sehr ungünstigen Materialkombination zu suchen. Wahrscheinlich wurden die Antragungen beim Wiederaufbau in den späten 1940er-Jahren eingebaut. Dabei kamen zeitbedingt hoch salzbelastete Zemente zum Einsatz, was zu einer Belastung auf der Sandsteinseite durch eingetragene Salze geführt haben dürfte. Der Stubensandstein weist zudem eine mäßige Quellung auf, dem die Antragung nicht folgen kann. Schließlich wirkt die Antragung als Diffusionssperre, was bei ungünstigerer Lage zu stärkerer Durchfeuchtung des Grenzbereichs auf der Sandsteinseite führt.

Oben rechts Antragung mit angrenzender Rückwitterung. (Ohne Maßstab)

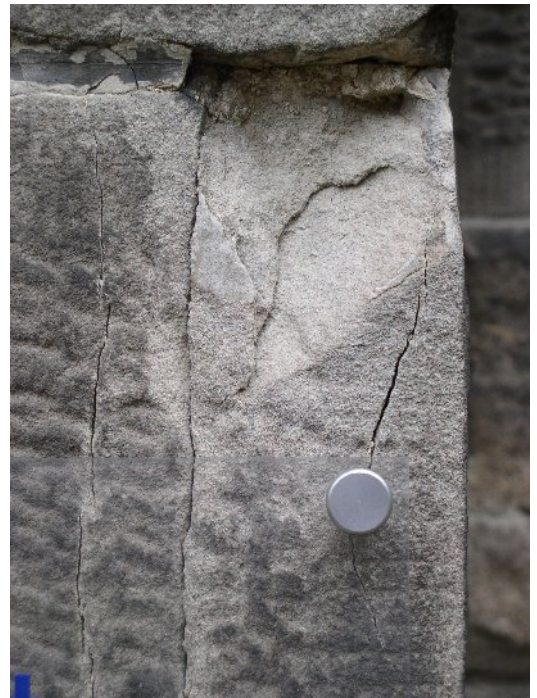
Als Rissbildung werden schmale, tief in den Stein hineinragende, lange Öffnungen verstanden, die im Gegensatz zu Brüchen innerhalb des Steins oder nur mit einem Ende an Steinkanten liegen.

Bewertung: Risse können zum Abfallen von Steinteilen, d.h. zu Situationen mit Verkehrsgefährdung führen. Risse lassen Niederschlagswasser ungehindert weit in das Steininnere eindringen. Sie stellen eine Vergrößerung der Oberfläche dar.

Ursache: Risse entstehen entweder als Begleiterscheinung anderer Schäden (z.B. Schalen, Ausbrüchen o.ä.) und sind dann durch diese bedingt. Ferner können im Verlauf der Verwitterung durch (Mürbezonenbildung oder oberflächennahe Anreicherung) ungleichmäßige Volumenveränderungen entstehen, die zu Rissbildung führen. Schließlich können noch Materialinhomogenitäten zu Rissbildung führen (Lagerrisse).

Rissbildung, wahrscheinlich als Lagerrisse (Ohne Maßstab).

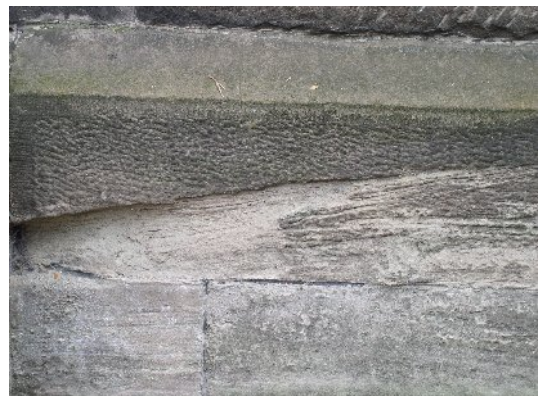
Streifig plastische Rückwitterungsform mit absandender Oberfläche.

Bewertung: Lagerförmige Rückwitterungen stellen einen durch die Materialinhomogenität verstärkte und ungleichmäßig ablaufende Rückwitterung dar. Das bei Absandungen gesagte gilt hier in verstärktem Maße. Zugleich stellen sie durch die streifenförmige Oberfläche eine ästhetische Beeinträchtigung dar.

Lagerförmige Rückwitterung im Sockelbereich (ohne Maßstab)

Ursache: Wie absanden, jedoch durch die Materialinhomogenität geprägt und verstärkt.

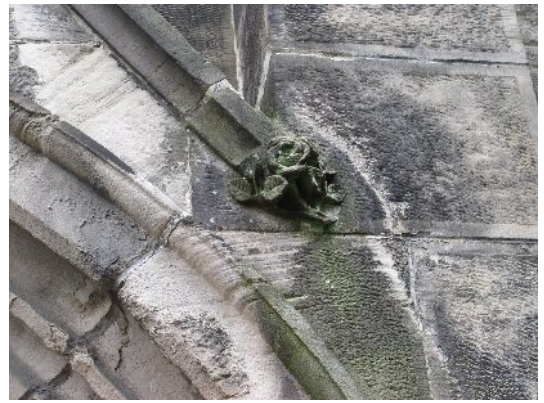
Lagerförmige Rückwitterung am Portal (ohne Maßstab)

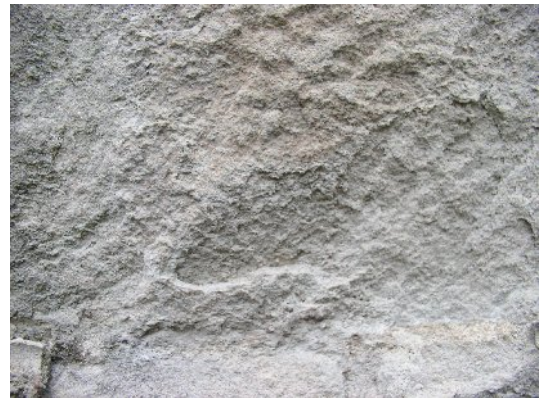
An der Oberfläche bilden sich schuppenartig oberflächenparallele Plättchen.

Bewertung: Schuppenbildung führt zu einer extrem starken Vergrößerung der Steinoberfläche verbunden mit einem entsprechend erhöhten Schadstoffeintrag.

Ursache: Schuppenbildung stellt eine sehr starke Form des Absandens dar, das wahrscheinlich durch die enthaltenen Tonminerale diese schuppenförmige Form annimmt.

Schuppenbildung in Rückwitterungszone (Breite ca. 18 cm)

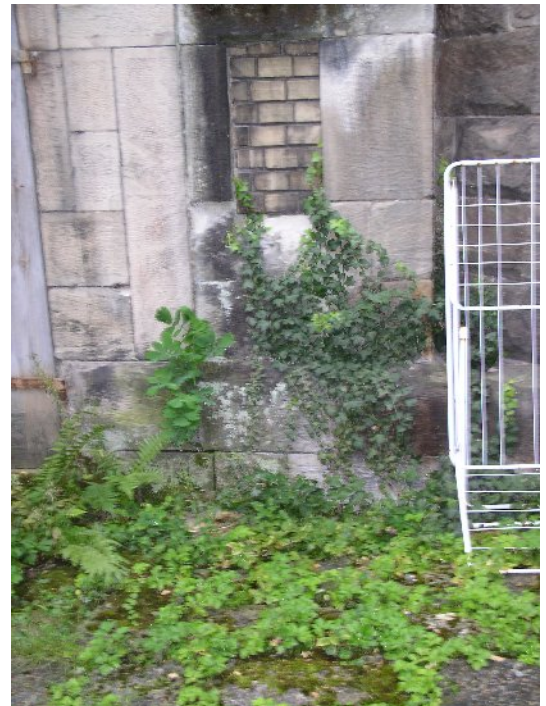
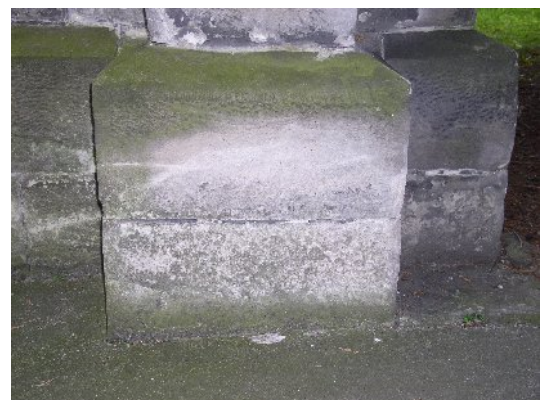
Auf der Steinoberfläche hat sich ein dunkelgrüner Algenbewuchs angesiedelt. Vereinzelt können auch Flechtenkolonien angetroffen werden.

Bewertung: Bewuchs sorgt dafür, dass der Stein stark und andauernd durchfeuchtet ist. Durch den Stoffwechsel werden Schadstoffe verstärkt im Stein angereichert.

Ursache: Das Steinmaterial bietet in seinem Porensystem ein gewisses Wasserreservoir für den Bewuchs.

Bewuchs beide ohne Maßstab

- Die Reinigung von Bewuchs und loser Verschmutzung erfolgt von Hand mit Wasser und Bürsten (kein Hochdruckreiniger), ggf. unter Zuhilfenahme von vergällten, d.h. die Neubesiedelung hemmenden Fungiziden. Das Dünnen der Krusten soll mittels JOS-Verfahren erfolgen. An Hand von Musterflächen soll die Art (Dolomitmehl, Glasmehl, Korund) des Strahlguts und die Körnung festgelegt werden.

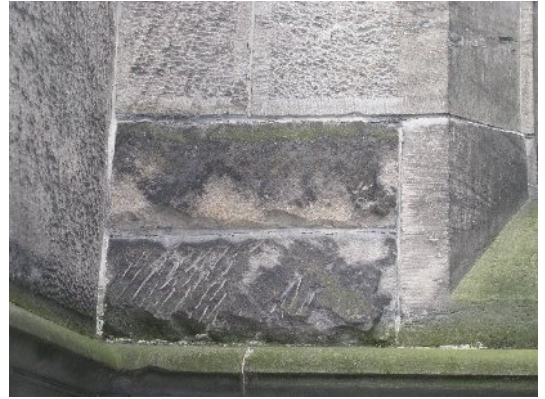
Auf der Steinoberfläche bildet sich eine mehr oder weniger starke, schwarze Oberflächenschicht.

Bewertung: Krusten führen zu einer allmählichen Abdichtung der Oberfläche, stellen eine starke ästhetische Beeinträchtigung dar und führen durch ihre schwarze Farbe zu einer verstärkten Aufheizung des Steins.

Ursache: Die Krusten stellen zumeist in Gips oder Kalziumkarbonat gebundene Rußpartikel dar. Gips entsteht bei der Kontamination mit SO₂, Kalziumkarbonat ist ein schwach wasserlöslicher Bestandteil des Steinmaterials.

Krustenbildung unterschiedlicher Intensität (ohne Maßstab)
