Christuskirche Stuttgart-Bad Cannstatt

Untersuchung: Restauratorischen Bestanderfassung und Maßnahmenplanung.

Auftragsumfang: Westfassade, sowie exemplarisch begrenzte Bereiche der restlichen Fassaden

Auftraggeber: Evangelisch-methodistische Kirche Stuttgart-Bad Cannstatt

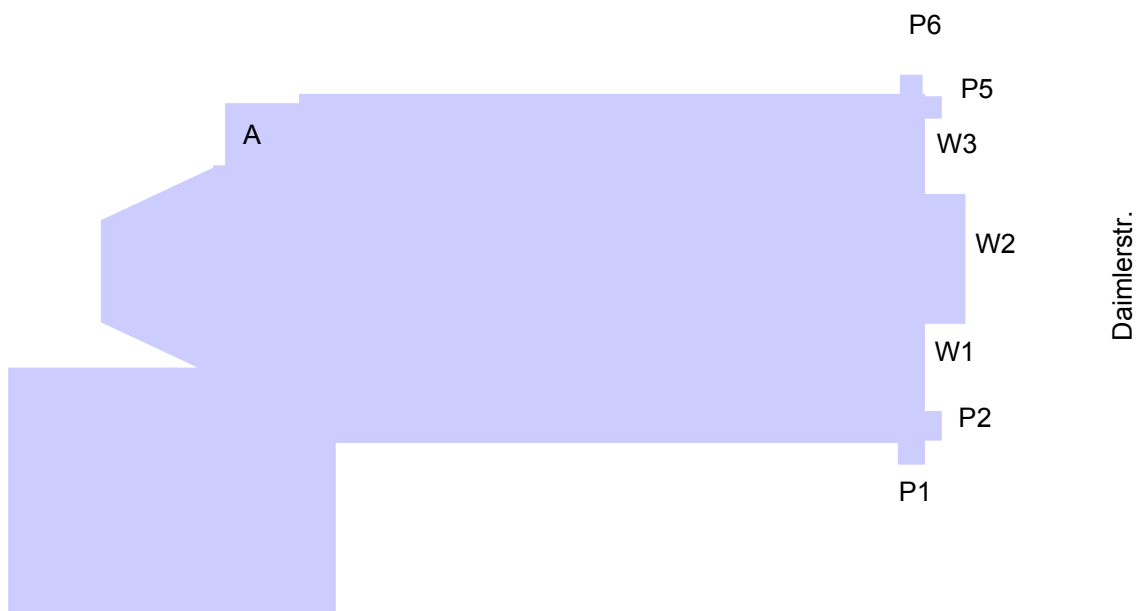
Die Bereichseinteilung ist dem Plan unten zu entnehmen:

Die Wandflächen beginnen mit W, während die Strebeifeiler mit P beginnen und von links nach rechts durchgezählt werden. die Pfeiler 3 und 4 verschmelzen unten mit dem Portal, wurden also der Wandfläche zugeschlagen.

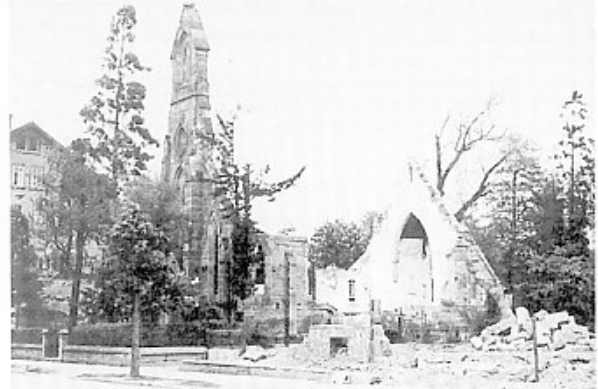
Ansicht der Christuskirche nach den Zerstörungen im 2. Weltkrieg.
